**S.P. 46 " Della Torretta" Lavori di demolizione e  
ricostruzione ponte sulla Fossa Maestra a Torretta Veneta  
nel Comune di Legnago (Verona) al Km 12+700**

**Relazione tecnica**

**H.2**

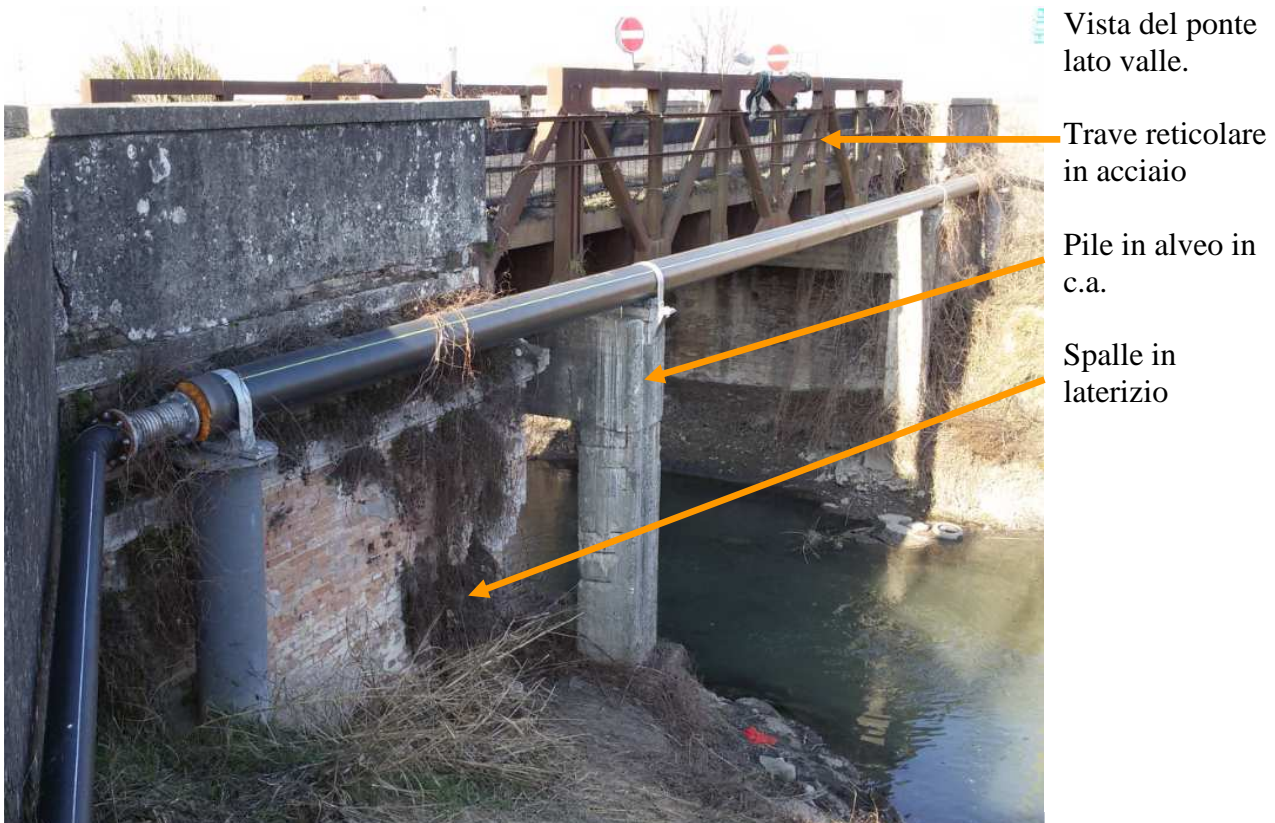
L'opera in oggetto è un ponte piuttosto singolare: è un manufatto misto con spalle in laterizio, due pile in alveo in c.a. a distanza di soli 1,17 m dalle spalle ed una luce centrale netta di 11,36 m.

L’attuale attraversamento della fossa Maestra a Torretta Veneta da parte della Sp 46 avviene con un ponte molto datato, di lunghezza 16 m e larghezza 6 m, travature reticolari in acciaio comprese, resta una piattaforma utile per il transito di 5 m.

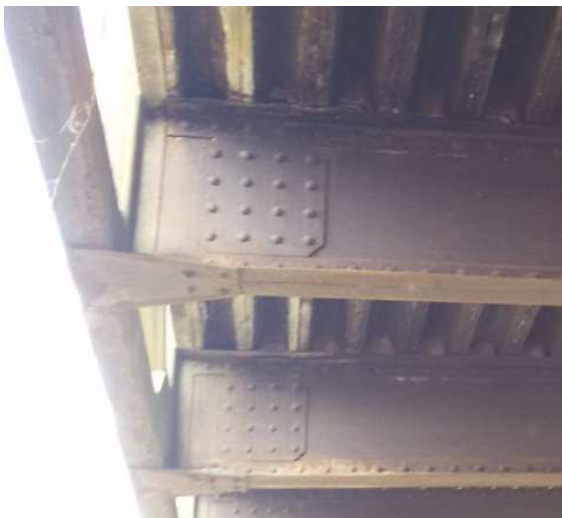
Particolare dei nodi di giunzione chiodati dei traversi e dei fazzoletti di giunzione dei profili pure chiodati.  
I profilati non sono riconducibili a forme attuali individuabili da prontuario.  
La metodologia costruttiva con chiodatura farebbe presupporre una antichità del manufatto, tra fine ottocento e il primo ventennio del XX secolo, ma i profili saldati ci riportano necessariamente almeno agli inizi del XX secolo. Peraltro risulta che il ponte sia stato rifatto a seguito di un bombardamento della II guerra mondiale.

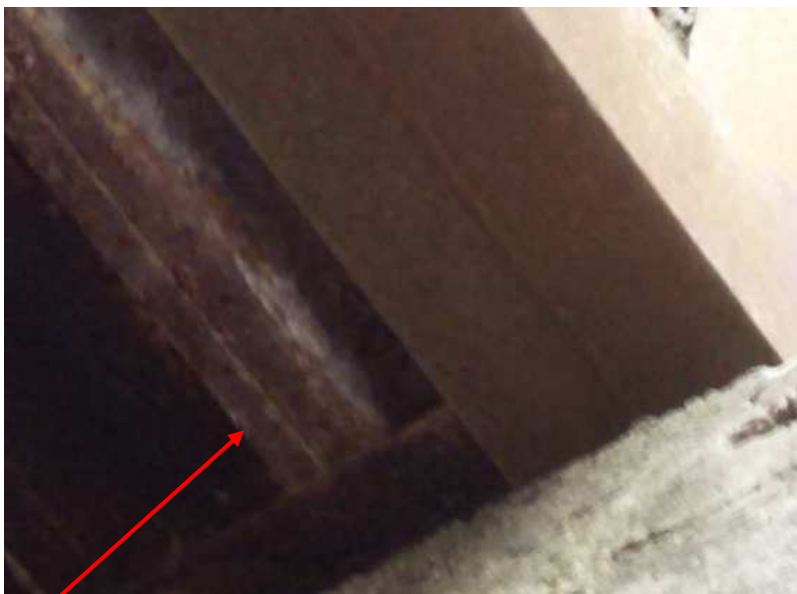
Particolare del corrente inferiore della trave parete reticolare principale lato valle in corrispondenza dell'appoggio sulla pila in c.a. e dell'intradosso della soletta, realizzato con cassaforma metallica con elementi metallici a U rovesci accostati con probabile getto integrativo in cls (armato?). Il corrente a sezione tubolare è realizzato con profilati aperti saldati (a C). E ciò porta la realizzazione della trave almeno a dopo il 1901.

Particolare dell'intradosso della soletta, dove si distinguono gli elementi a U rovescio in acciaio accostati come cassero a perdere (collaborante?) con le colature di cls tra i giunti. Spessore stimato dei profilati a U rovesci 3 mm. Peso stimato 60 kg/mq.

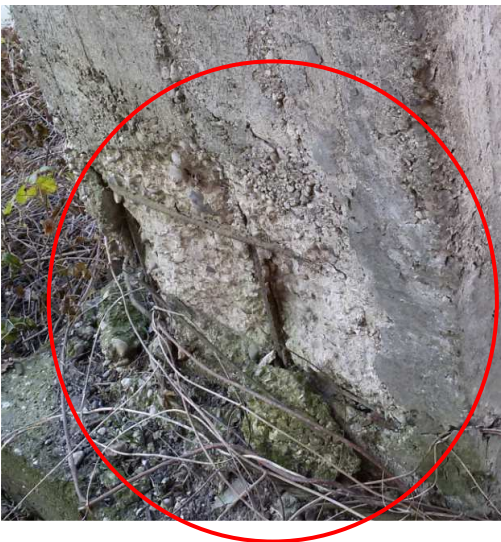
*Foto a lato: particolare base pila di monte in destra, probabile espulsione cls per ferri disallineati all'attacco plinto.*

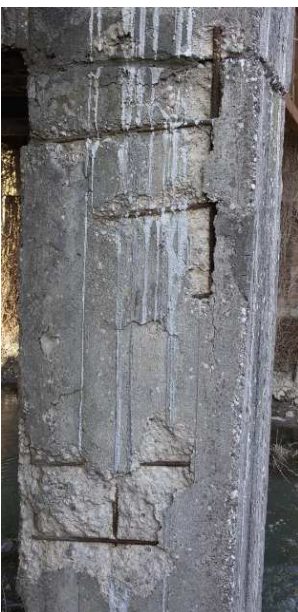
*particolare pila di valle in destra, espulsione copriferro, armature arrugginite.*

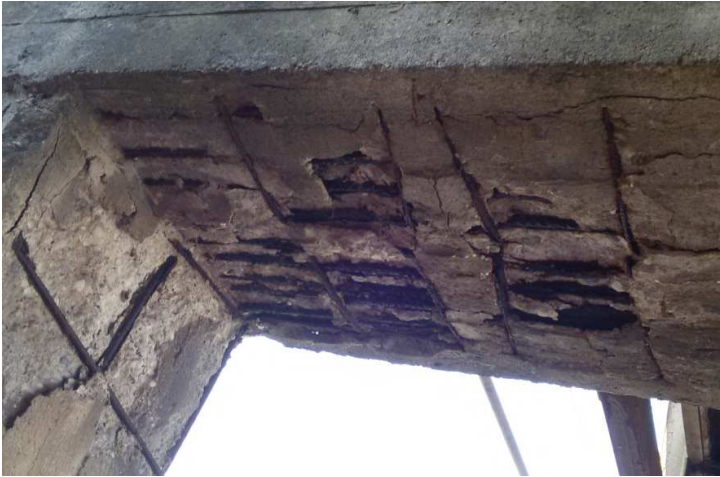
Particolare pulvino in destra, lato monte, parte inferiore: espulsione copriferro, armature arrugginite.

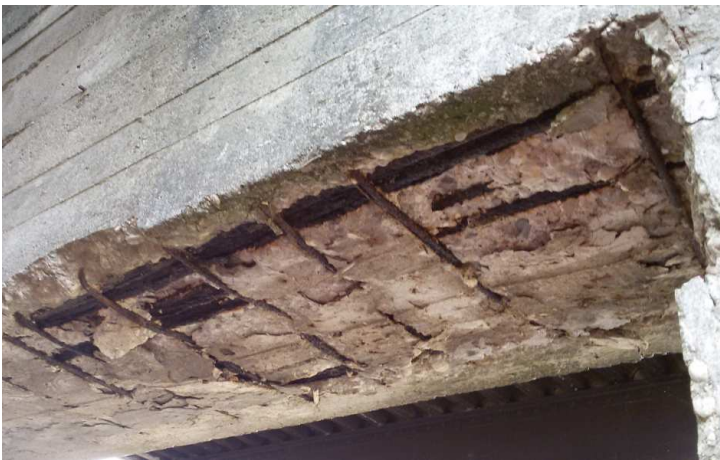
Stesso pulvino lato valle, danneggiamenti simili.

Staffe diradate proprio in appoggio con situazione di massimo taglio!

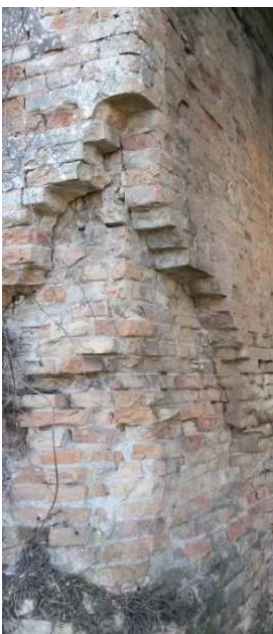
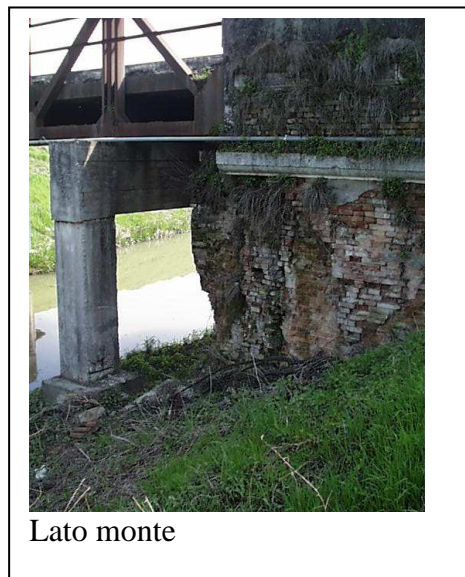
lato valle

Lato monte

Spalla in laterizio in destra, in sinistra i danni alla spalla sono anche più marcati.

**IN CONCLUSIONE:** Tutta la struttura appare molto povera e sottodimensionata con diffuso ammaloramento di molte sue parti. In aggiunta, presenta una sezione viabile del tutto insufficiente e non si presta ad essere allargata. Non risulta così conveniente un suo ripristino: vale la pena procedere alla demolizione e alla sua sostituzione con un ponte moderno in c.a. e c.a.p. realizzato con travi prefabbricate in c.a.p. della lunghezza di 20,30 m. Ciò consente così di eliminare il restringimento d'alveo che l'attuale ponte comporta con una luce netta di 18 m.
